## АРХИТЕКТУРА АРМЯНСКОЙ ЦЕРКВИ АРХАНГЕЛОВ ГАВРИИЛА И МИХАИЛА В ФЕОДОСИИ И ЕЕ РЕСТАВРАЦИЯ

ЕВГЕНИЯ ЛАПУШИНСКАЯ

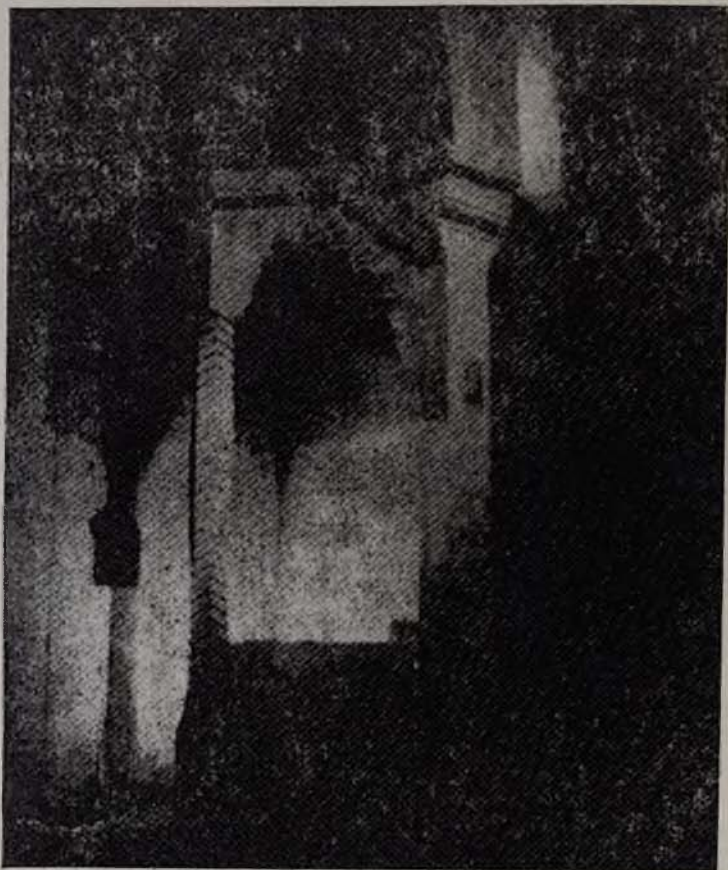
Рис. 3. Сени после реставрации.

интересен отсутствием зафиксированных исследованием 1908 г. сеней (кивориев) в северной и южной аркасолиях. Ко времени исследования церкви 1967 г. на стенах оставались лишь их следы. Эти даты позволяют установить время построения и время разрушения сеней (кивориев)—своеобразных, встреченных нами только в армянских храмах, архитектурных элементов, сплошь декорированных резьбой по камню.

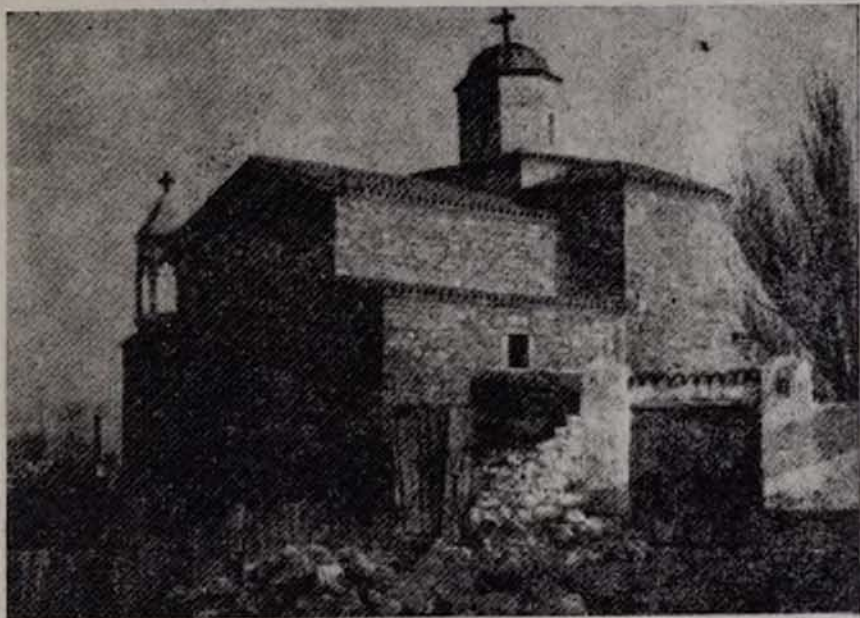
Рис. 4. Вид с юго-запада после реставрации.

для дверей церкви Гавриила и Михаила. Реставраторы воссоздали обрамления главного портала в виде сельджукской цепи. Это было несложно: фрагменты ее, послужившие образцами, сохранились на нескольких памятниках Крыма, в том числе на армянских (церкви Иоанна Предтечи, монастыря Сурб-Хач). Подлинная перемычка, состоящая из двух плит, увенчала восстановленный наличник, что оказалось возможным благодаря передаче нагрузки от верхней кладки на уложенную над перемычкой железобетонную балку. Дверное полотно портала воссоздано по мотивам образца в Эрмитаже: повторены конструкция и филанчатая разбивка рисунка подлинных дверей, без воспроизведения резьбы по дереву.

Чтобы не утратить звенья в строительной истории памятника, сохранены заложенные кладкой с западанием в виде ниш северо-западный портал, оконные проемы справа и слева от главного портала (справа—проем вновь выложен) и ход на хоры.

бовавшая по техническому состоянию замены или мер по укреплению. Принято решение оставить штукатурку лишь в местах, где она хорошо сохранилась, на новых же стенах и в местах, где была необходимость в ее замене, применить затирку. Выполненная меловыми красками в конце XIX в., одновременно со строительством последнего гавита, роспись на конхах апсид не восстановлена, из-за плохого состояния и малого художественного значения. Она осталась под реставрационным известковым набелом, которым в интерьере покрыты поверхности стен, минуя каменные своды, детали с резьбой и хачкары. Располагая следами в натуре, обмером В. Суслова и деталями, обнаруженными во время исследований в раскопах, реставраторы позволили себе восстановить две сени (кивория), которые украсили интерьер (рис. 3). Каменный пол в основном объеме и часовне, алтарное возвышение с лестницами, дверное полотно в часовню, отмостка вокруг храма с приямком, для осушения низа восточной стены и выделением плана последнего гавита—также взнос реставраторов в возрождение великолепного, уникального для Крыма, памятника армянской архитектуры начала XV в. (рис. 4). Хачкары XIX в., находившиеся в кладке алтарного возвышения, возвращены на то же место, а хачкары, поме-
